ORDEN de 19 de julio de 2011, de la Consejera de Cultura, por la que se inscribe el Palacio Urquijo de Zuaza (Ayala, Álava) como Bien Cultural, con la categoría de Conjunto Monumental, en el Inventario General del Patrimonio Cultural Vasco.

ANEXO I

DELIMITACIÓN

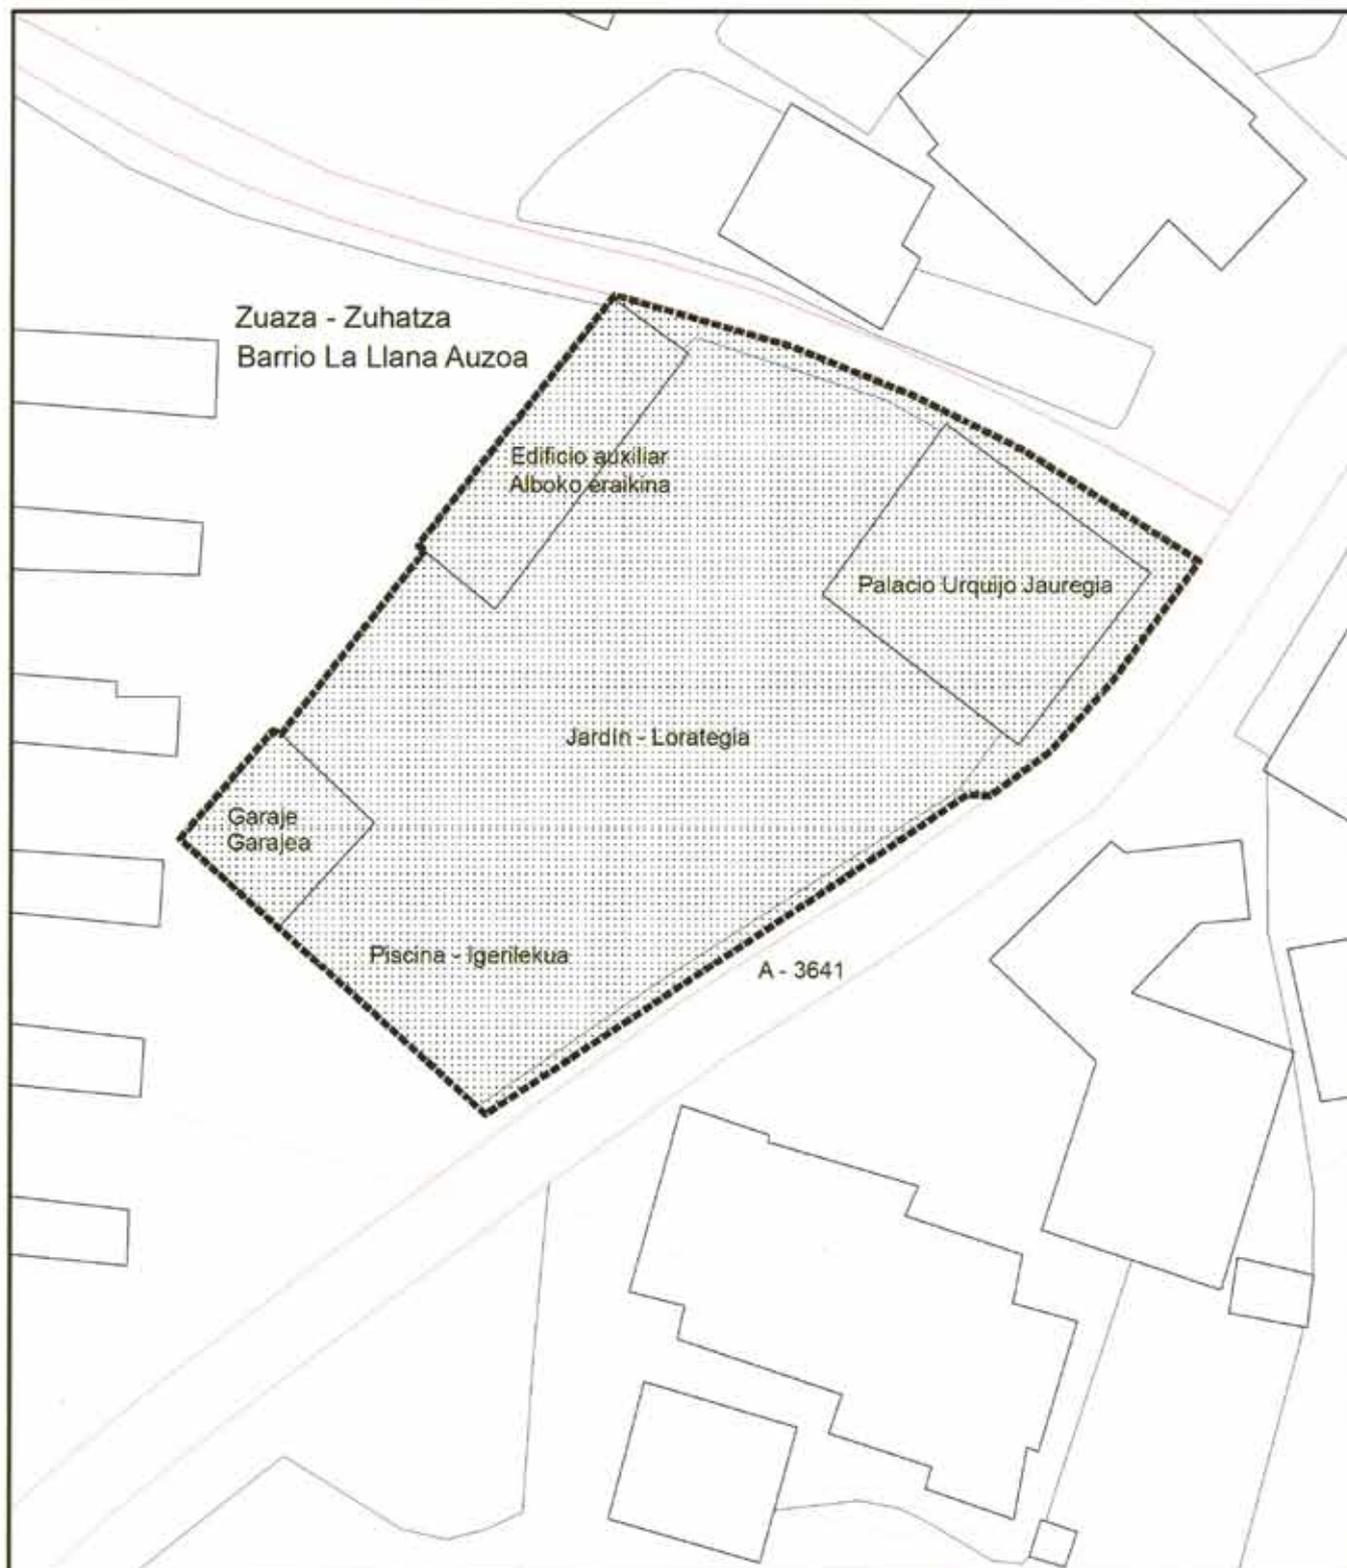
El ámbito de delimitación es la que se define por medio del plano adjunto e incluye por un lado, los propios edificios en sí y, por otro, el entorno que lo circunda.

Así, la delimitación del entorno viene dada por el borde de la carretera general A-3641, al sur, por el borde de otro camino secundario, al noreste, y por el límite de otros terrenos colindantes, tanto al noroeste como en la zona suroeste.

Por todo lo expuesto, esta delimitación incluye no sólo la edificación del edificio propiamente dicho sino también el entorno que lo rodea, quedando la totalidad del muro y el vallado perimetral dentro de dicho ámbito.
